Antikvarisk kontrollrapport

Restaurering av timmerstomme i klockstapel

Giresta kyrka
Giresta socken
Enköpings kommun
Uppsala län
Uppsala stift

Dnr Km 1376/2006
Agnetha Pettersson 2006

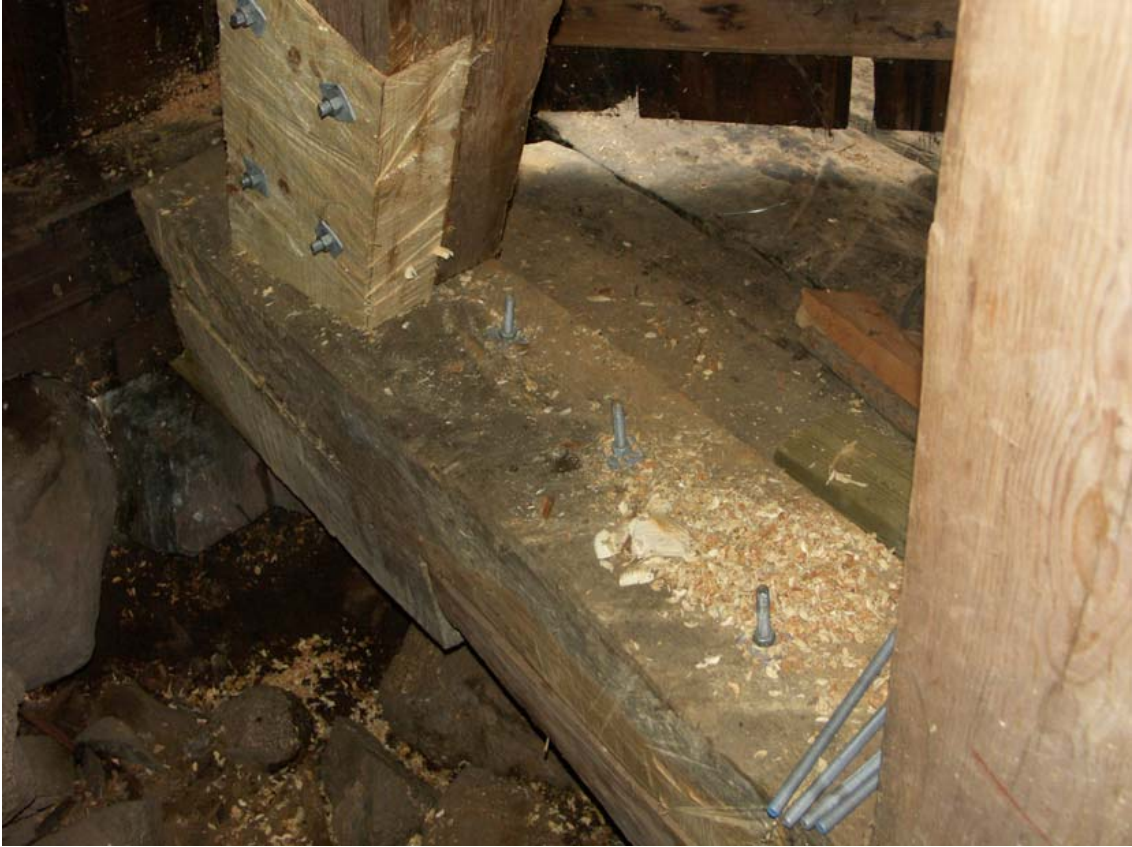
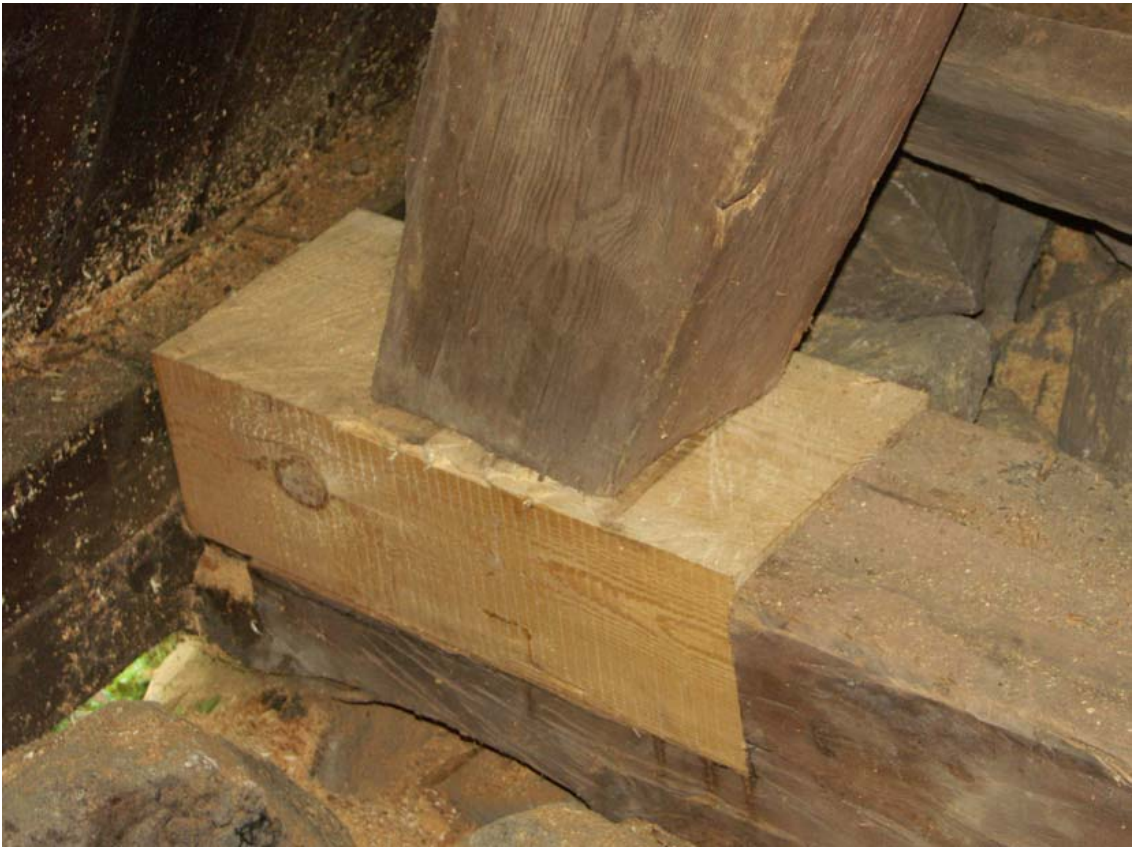
Snedsträva förankrad i bottenstocken, punkt A

På önskemål från besiktningsmannen utförde entreprenören egenkontroll för att konstatera att ilagade snedsträvor var säkrade för såväl drag- som tryckkraft, och att skarvklappar/halvsulningar var förankrade.
